**Projekt Šance, o.s. buduje Dům Šance
Nepomucká 5, Praha 5, 150 00**

STATICKÉ POSOUZENÍ OBJEKTU

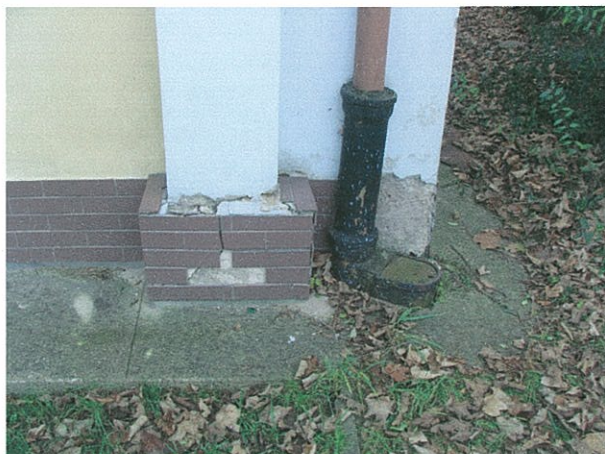
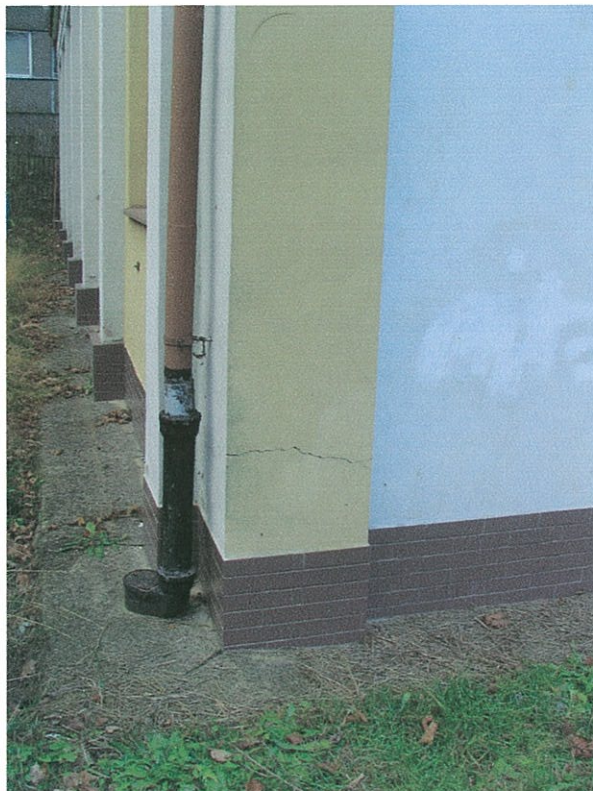
Prohlídka ukázala řadu poruch, způsobených pohyby základů. Poruchy se vyskytují zejména v okolí okapních svodů.

Všechny tyto poruchy nasvědčují tomu, že došlo k poruše kanalizačního potrubí a v důsledku toho k podmáčení objektu. To způsobilo nerovnoměrné poklesy a potrhání zdiva.

V souvislosti s plánovanou rekonstrukcí, kdy se předpokládá zvýšení o jedno podlaží, je potřeba konstatovat, že rozhodující roli bude hrát stav základových konstrukcí. Prohlídka však ukázala, že právě základy jsou zdroje poruch nosných i nenosných konstrukcí. Sanování základů je samo o sobě technicky i finančně náročnou záležitostí. V tomto případě bude však nutná i oprava ležaté kanalizace, nalézající se částečně pod objektem.

Vzhledem k uvedeným okolnostem doporučuji stávající objekt zbourat a nový objekt koncipovat optimálně z hlediska jeho provozu, bez nutnosti vázat se na konstrukce a dispozici stávajícího objektu.

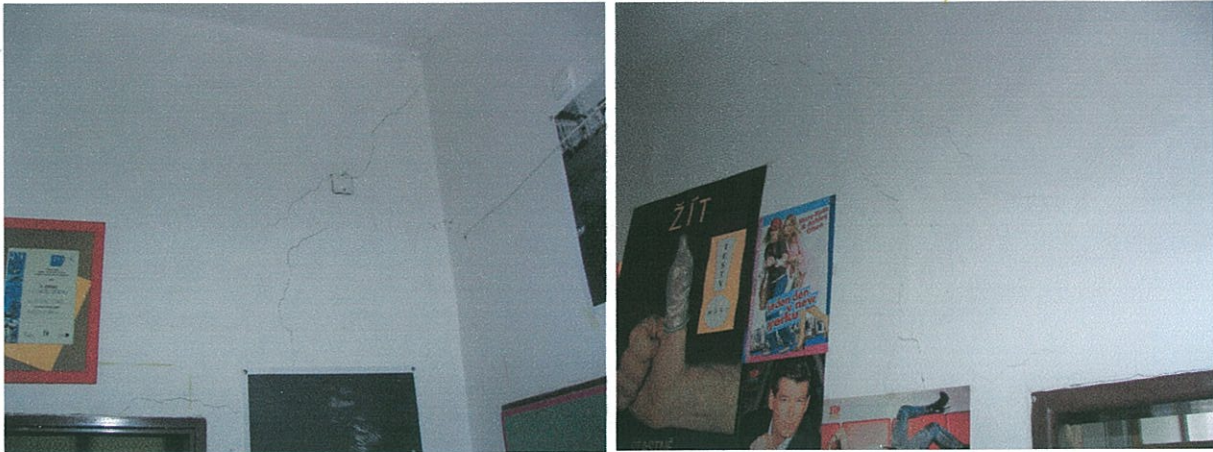
Rovněž uvnitř objektu jsou poruchy soustředěny okolo prostor záchodů a umývárén.

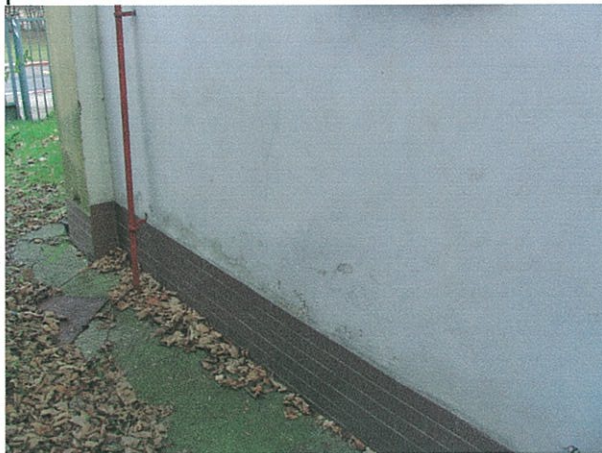
Navíc je v některých částech objektu znatelné vzlínání vody ve zdivu, což naznačuje porušenou izolaci:

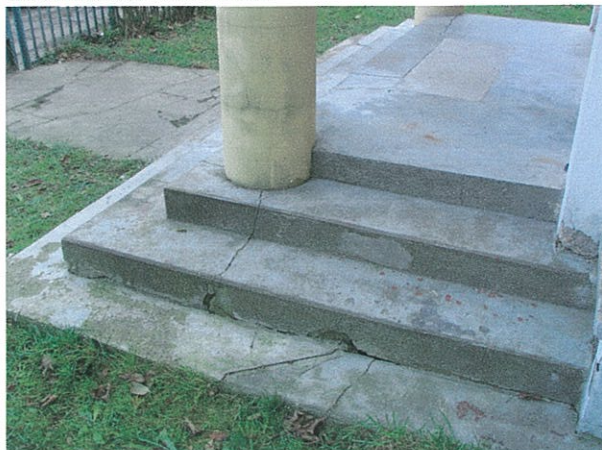
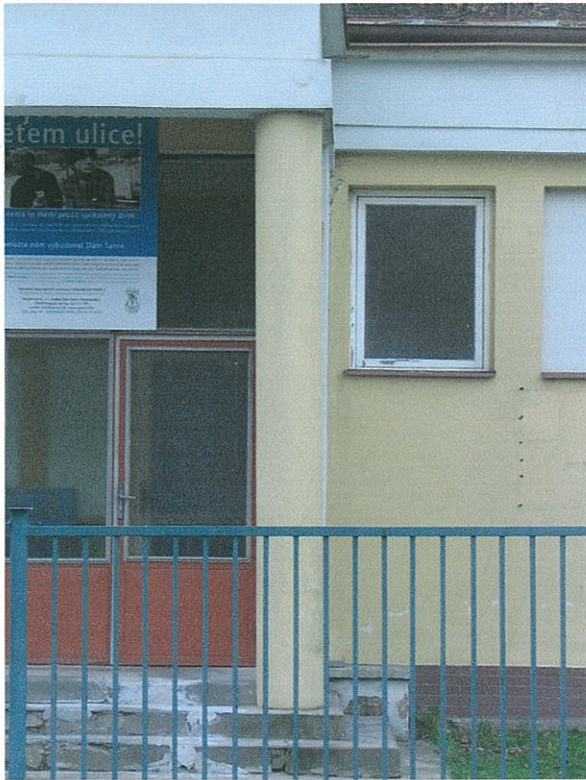
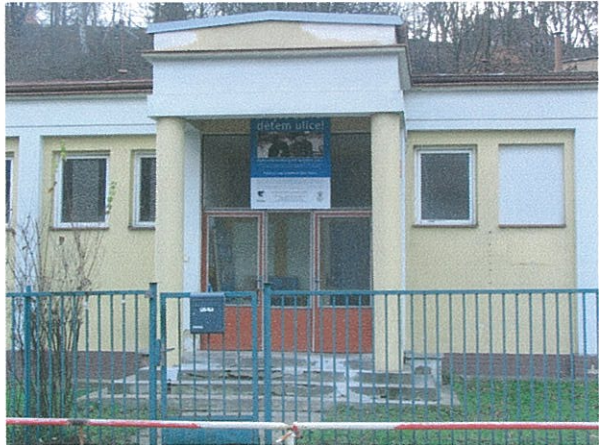
Příčinou dalších poruch je pravděpodobně malá hloubka založení. Konstrukce pravděpodobně nejsou založeny v nezámrné hloubce a v důsledku toho dochází k jejich pohybum vlivem podmrzáni. Příkladem je konstrukce markýzy u hlavního vchodu. Na obrázcích je vidět pokles schodiště a viditelný náklon pilíře markýzy, který stojí na výše uvedeném schodišti.
